## **Inspecção e Manutenção de Torres e Postes de Radiocomunicações**

Trabalho Final de Mestrado para obtenção do grau de Mestre  
em Engenharia Civil na Área de Especialização de Edificações  
Relatório de Estágio

**Março 2010**

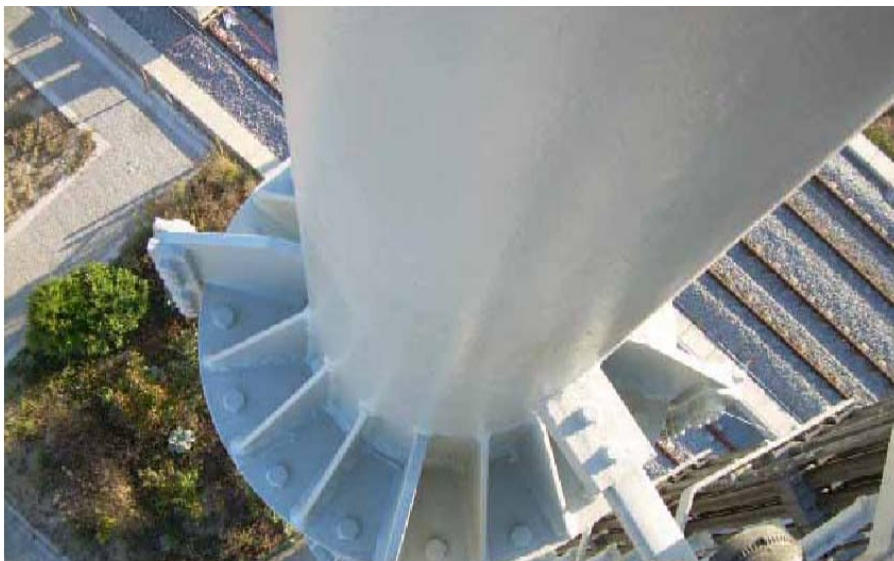
Fig. 16 – Vista das flanges com parafusos substituídos

Para correcção foram efectuadas substituições dos parafusos que apresentaram corrosão ferrosa generalizadas e colocados os em falta.

Os parafusos de substituição utilizados foram de alta resistência (8.8), com o diâmetro correspondente à furação existente e com o comprimento suficiente em que a extremidade do corpo sobressaiu da porca, pós ligação, pelo menos dois filetes de rosca.

Todas as ligações aparafusadas foram munidas de anilhas.

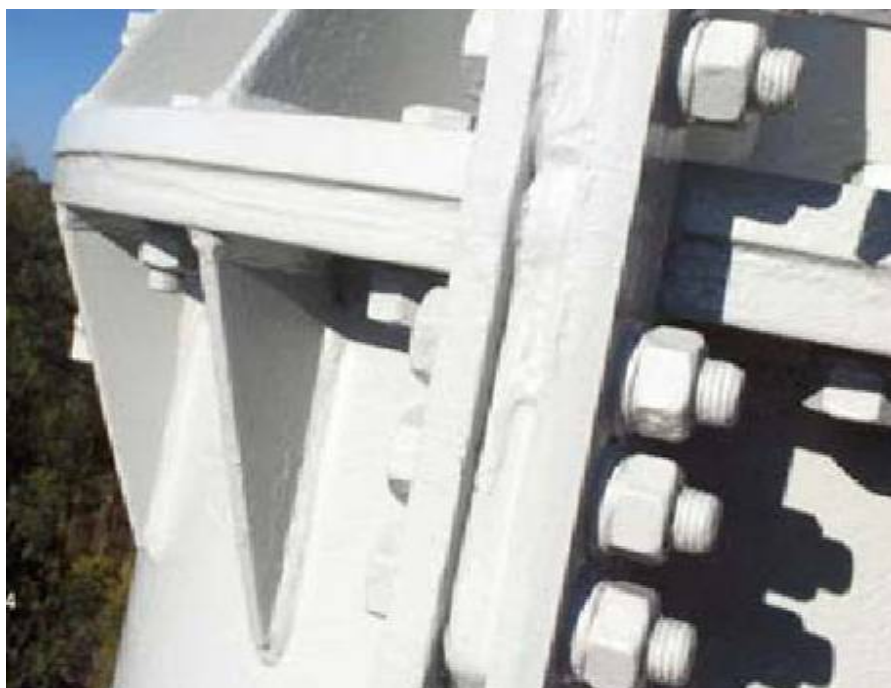
Fig. 17 – Pormenor dos parafusos substituídos

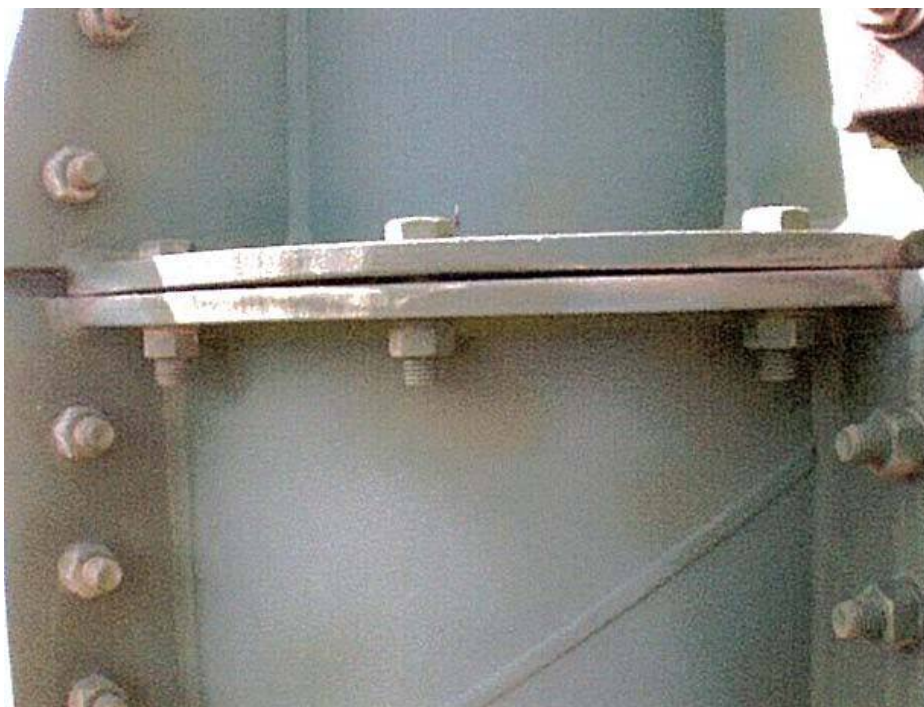
Existiram ainda situações em que nas ligações entre troços a junta entre flanges não tem selagem, em alguns casos com folgas até 1,5 mm.

Fig. 18 – Junta sem selagem entre troços de ligação

Para os casos em que se verificou omissa a selagem de juntas, executou-se a selagem com um mástique-cola mono-componente à base de poliuretano.

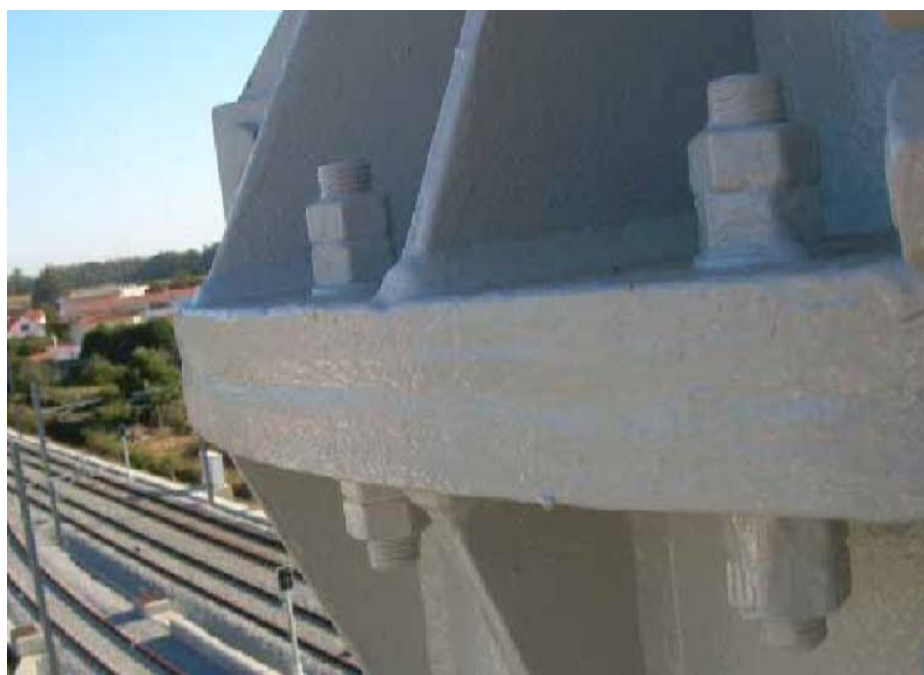
Fig. 19 – Junta entre troços de ligação tratada com a devida selagem

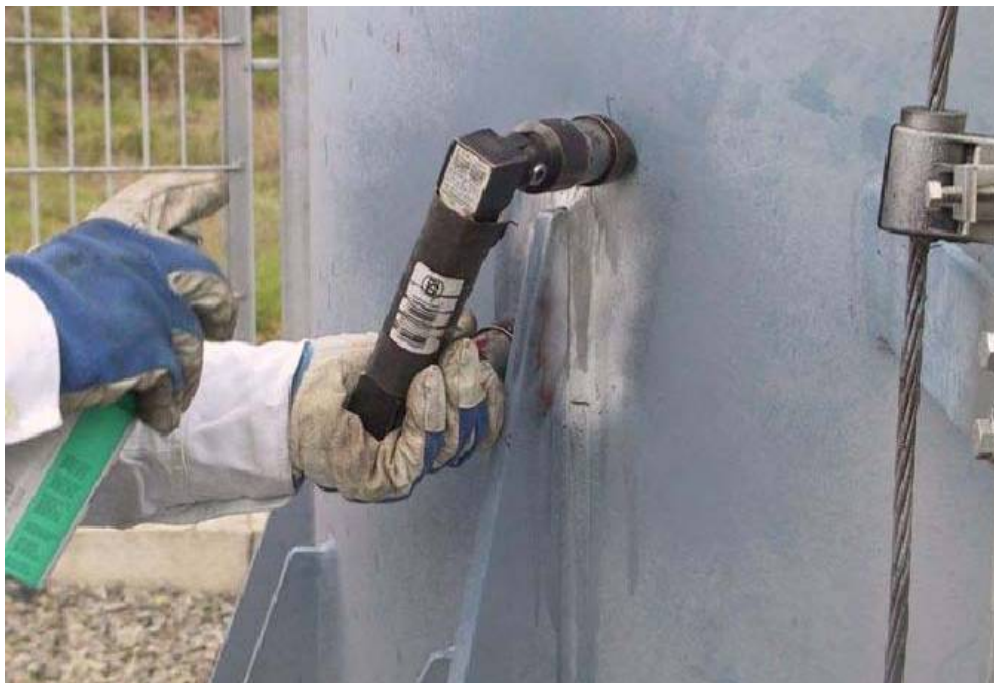
Fig. 20 – Aspecto de ensaio de controlo por magnetoscopia

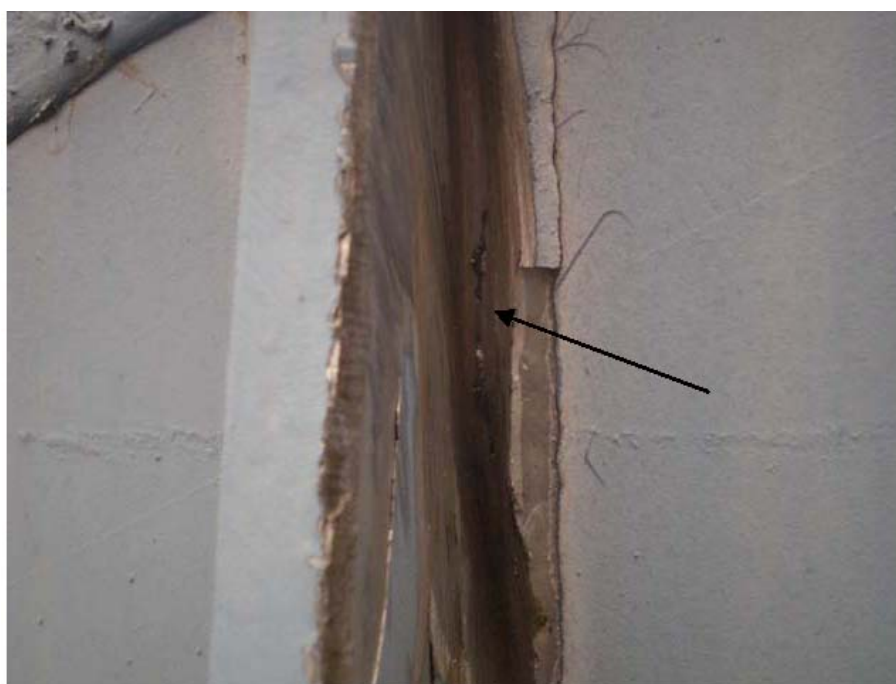
Fig. 22 – Pormenor de falta de fusão evidenciada por corte de cordão

Onde se verificaram anomalias nos cordões de soldadura realizou-se o corte com ferramentas ou ainda noutras situações o “descarnamento” com arc-air ou fresa dos referidos cordões, para correcção do cordão de soldadura.

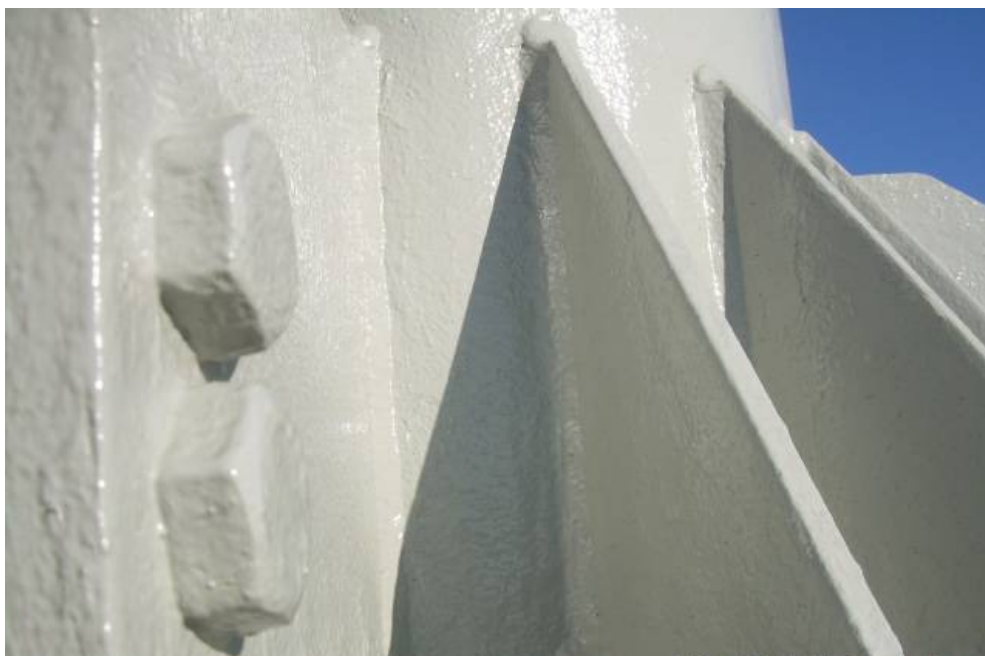
Fig. 24 – Vista geral dos novos cordões de soldadura entre troços de ligação

- Remover o cordão de soldadura de um só cutelo e refazer o mesmo cordão;
- Só após conclusão da soldadura do primeiro cutelo se admitiu a remoção de cordão de soldadura de cutelo situado do lado oposto e nova aplicação de soldadura;
- Passou-se ao cutelo adjacente ao primeiro, seguido do cutelo do lado oposto e assim sucessivamente.

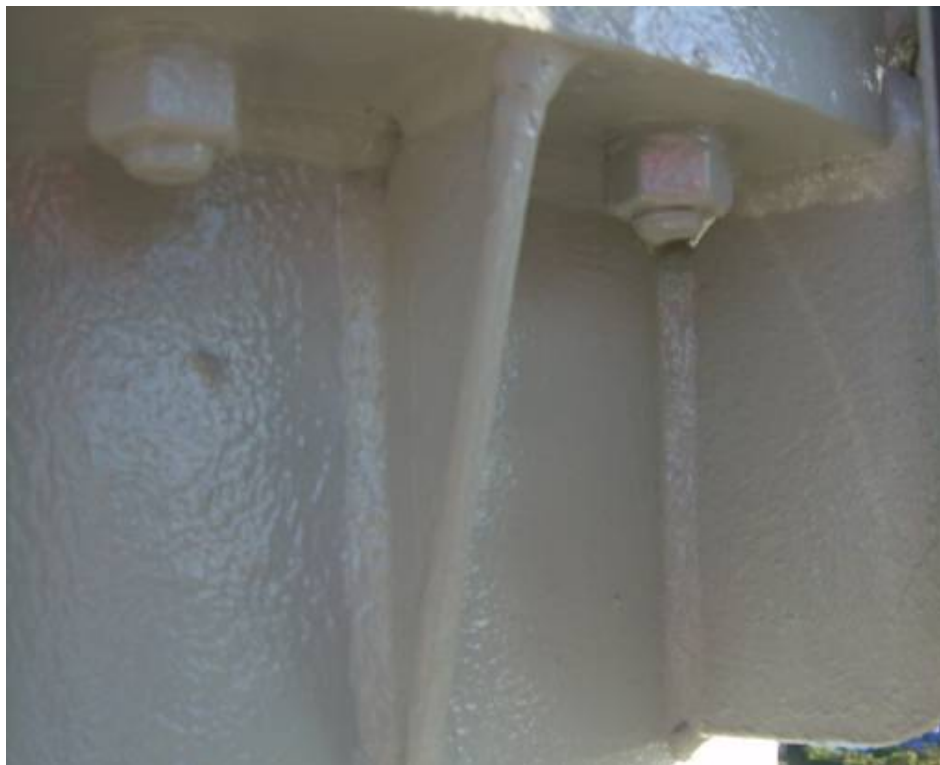
Fig. 25 – Pormenor dos novos cordões de soldadura

Para garantir a boa qualidade das soldaduras (qualificação de soldadores – Norma EN 287-1), seguiu-se o definido na especificação de procedimento de soldadura – Norma EN 288-2).

Para as soldaduras executadas, seguiu-se o plano de inspecção END que serviu de orientação, parte relevante da norma EN 729.

Os limites de imperfeições de soldadura são os definidos na norma EN 25817.

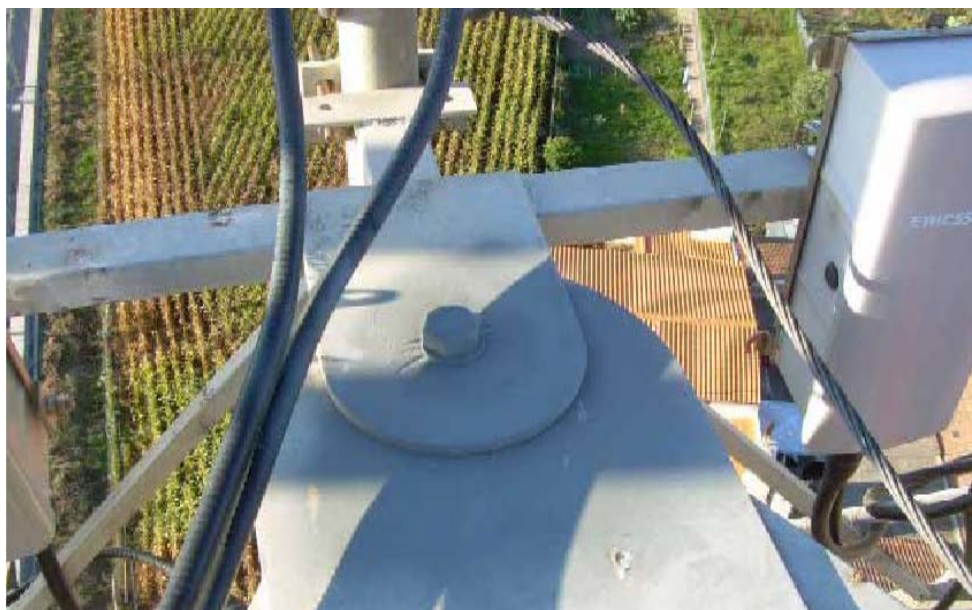
Fig. 32 – Substituições dos parafusos dos suportes de antenas

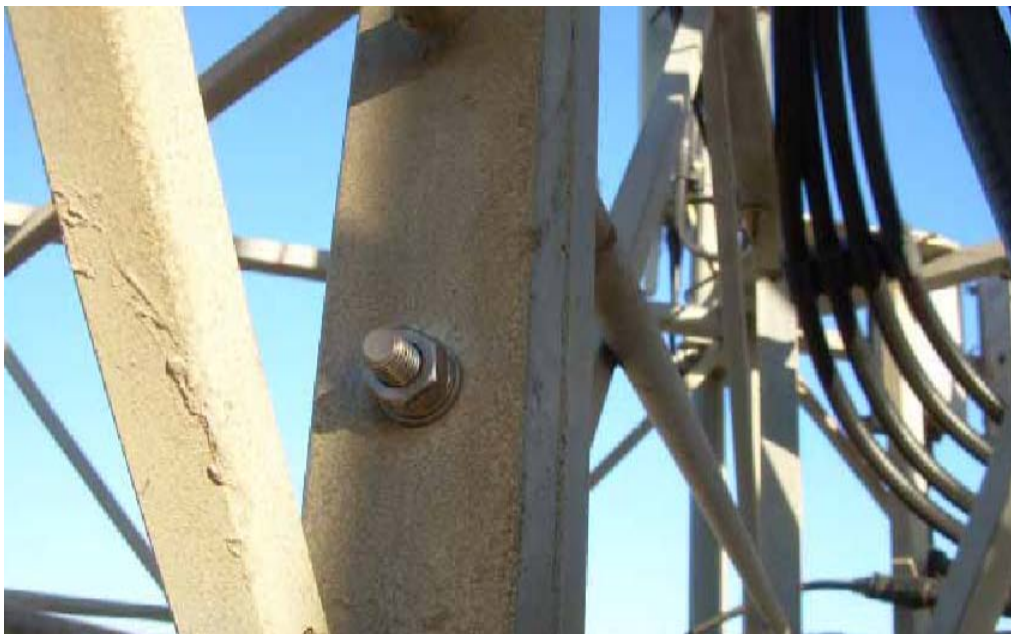
Fig. 33 – Substituição de parafusos com colocação de novos em inox

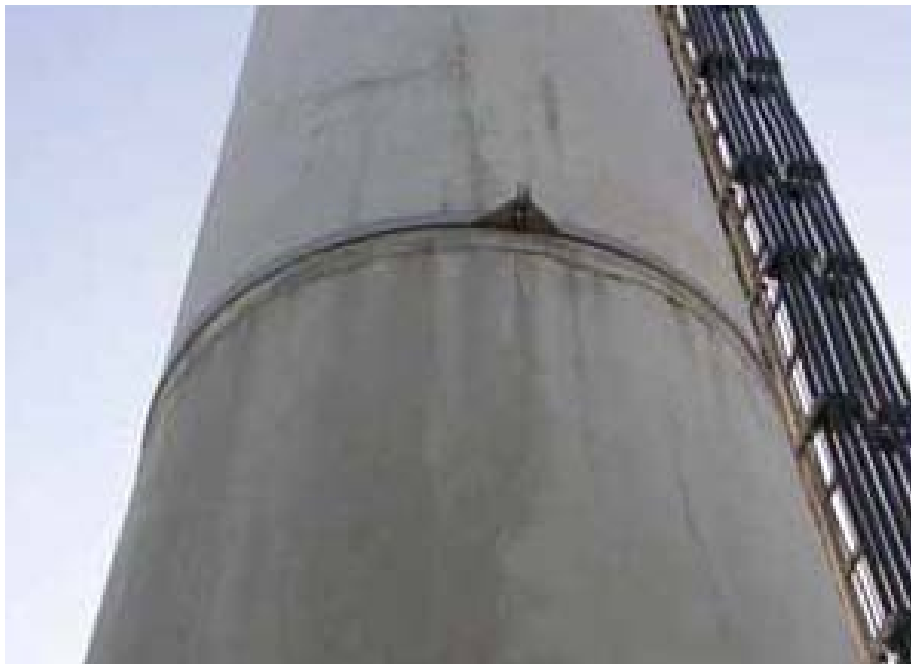
Com as solicitações a que os postes estão sujeitos pela acção do vento, a argamassa de acabamento destacou-se devido à pressão exercida pelo mastique utilizado na junta entre troços.

Fig. 35 – Aspecto de ligação de união entre dois troços de coluna

Na preparação do suporte removeu-se toda a argamassa solta através de picagem por meio de martelo pneumático de baixa percussão.

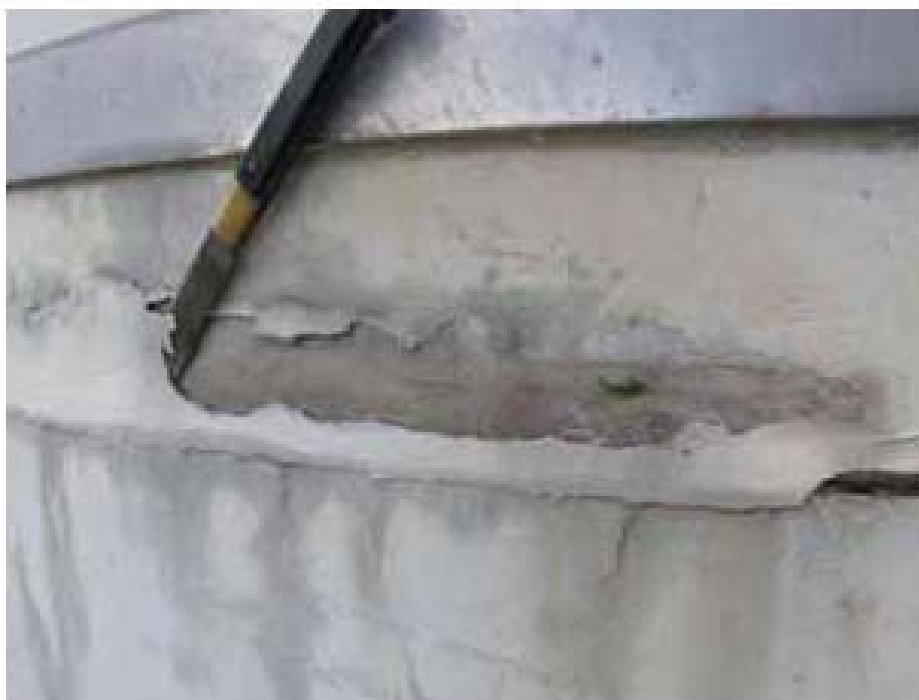
Por debaixo da argamassa destacada verificou-se que o GFRC apresentava-se no seu estado normal.

Fig. 36 – Pormenor da união referida com delaminação do *patch* de sobreposição de união

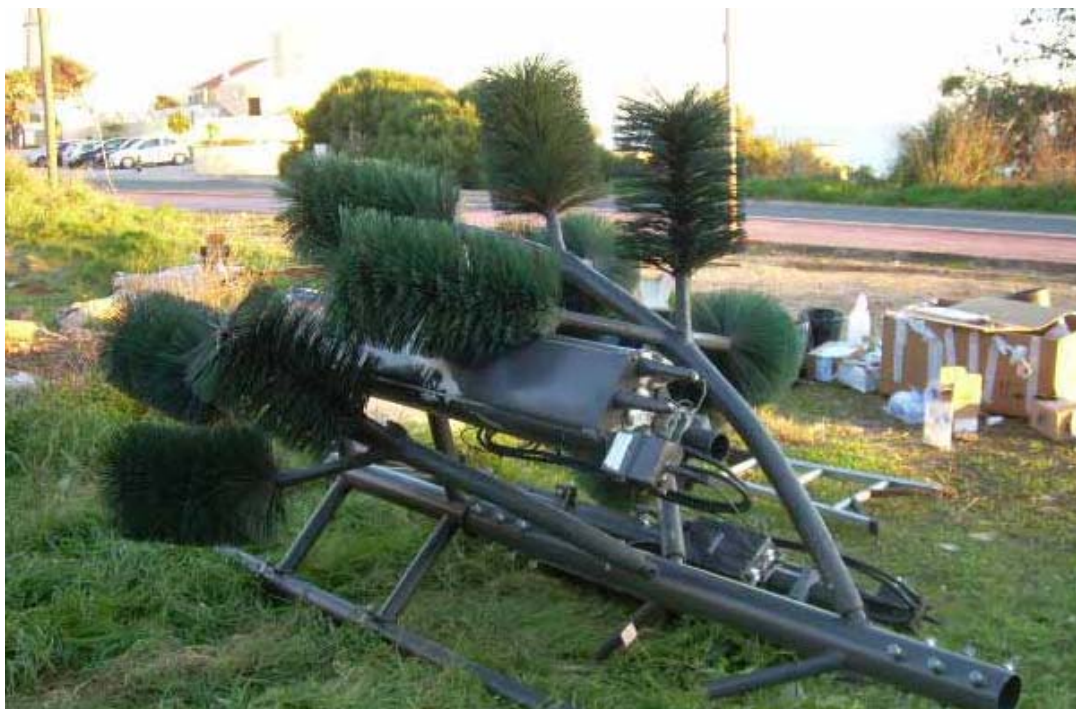
Fig. 49 – Ramo novo

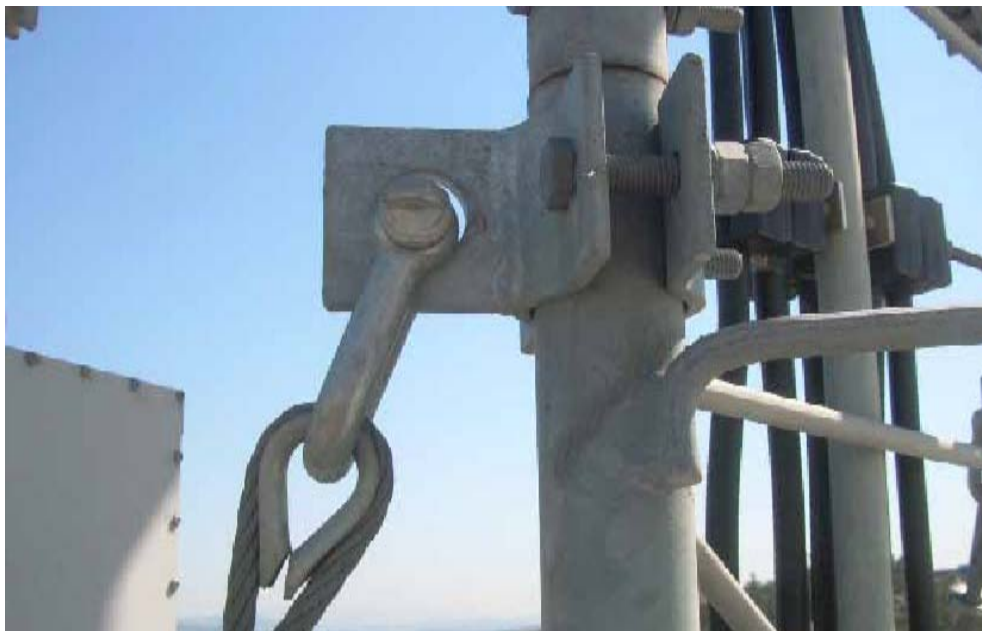
Fig. 54 – Ferragens substituídas

- Colocação de novos elementos metálicos para ancoragem das espias aos níveis da base, com instalação de chapa de aço para amarração com anel de amarração individual para cada cabo de espia;
- As chapas foram fixas à laje ou muretes conforme os casos por aparafusamento a pernos adequados, ancorados com bucha química de alta resistência;
- Foram substituídos os cabos de espias e respectivas ferragens;

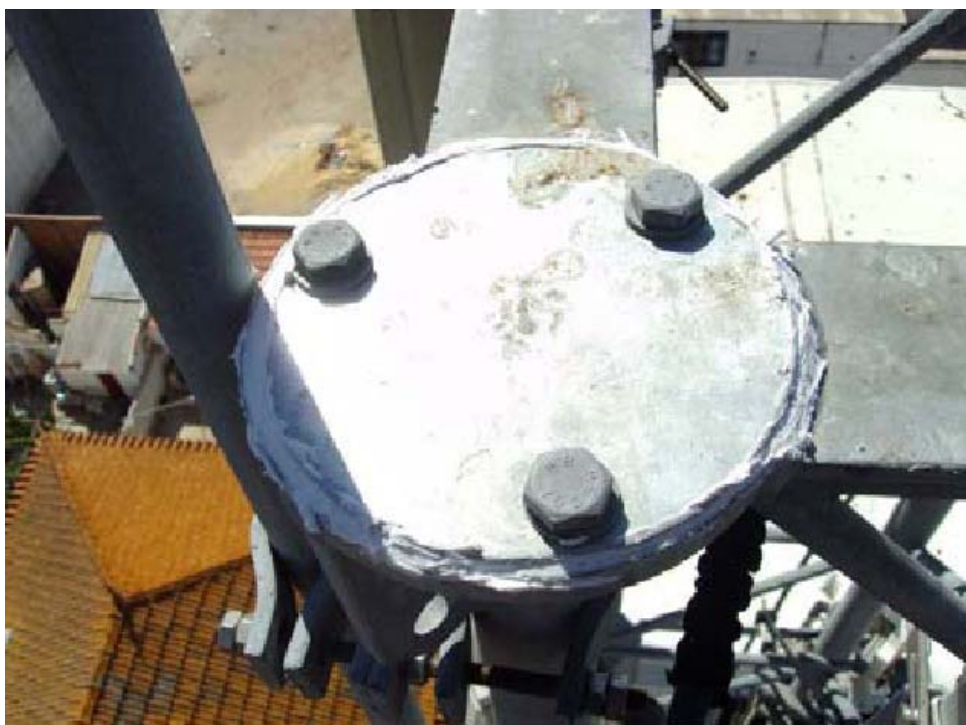
Fig. 55 – Pormenor do topo dos montantes tamponado com aparafusamento e selagem

- Foram substituídos todos os parafusos de ligações principais;
- A protecção anti-corrosiva foi executada após preparação da superfície em todos os tramos das torres;
- Tamponamento dos topos dos montantes com peça metálica circular, aparafusamento e selagem com mastique à base de poliuretano.

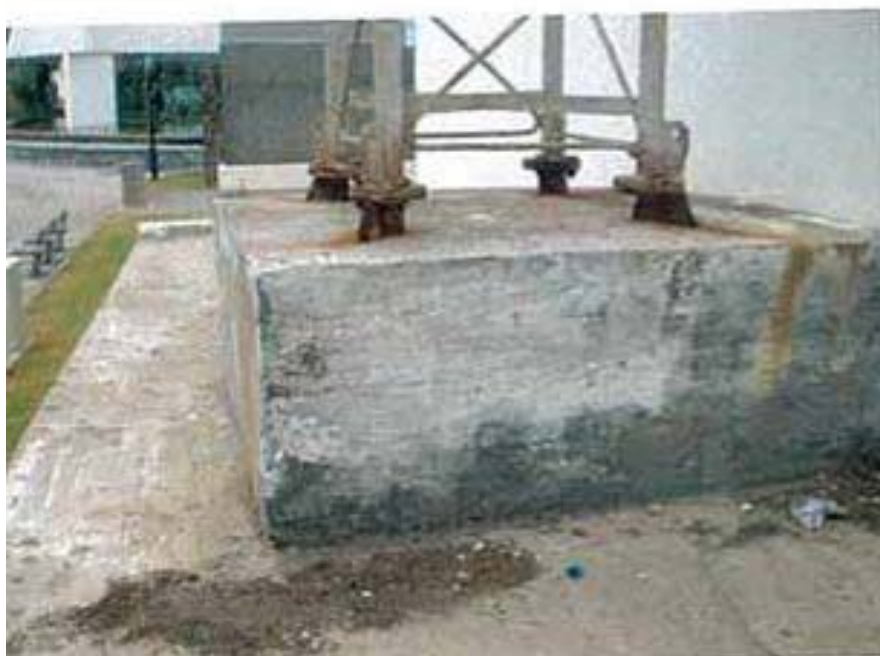
- Corrosão severa nos perfis montantes da torre adjacente ao betão. A corrosão existente conduziu à degradação dos perfis com reduções de espessura de parede de perfil tubular até 50% da espessura nominal inicial;

- Sistema de espiaamento inadequado, com deterioração e perda de resistência de pontos de ancoragem existente.

Fig. 56 – Aspecto geral da sapata de betão com tubos de montante da torre ancorados

Foi considerada que a reparação das referidas anomalias, não eliminaria a possibilidade de reaparecimento das mesmas, pelo que a torre foi substituída.

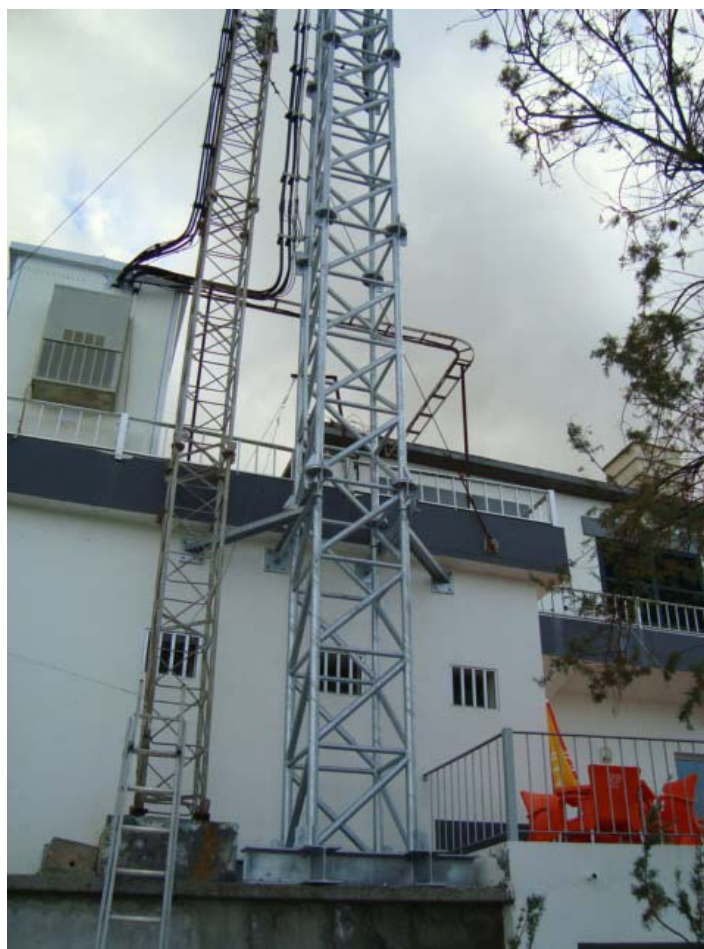
Fig. 60 – Torre existente e torre de substituição

Após elaboração do respectivo projecto estrutural, foi instalada uma torre ao lado, e só depois retirada a existente, esta situação foi necessária para não interromper o serviço.

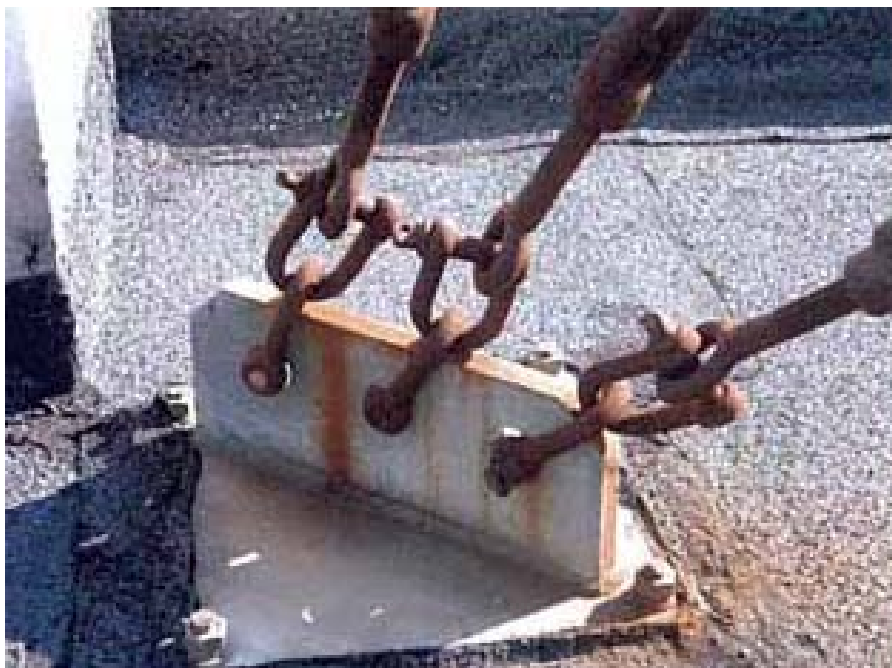
As amarrações das espigas em grande parte dos casos encontravam-se com corrosão ligeira quase generalizada.

Fig. 62 - Pormenor de amarração em laje de cobertura em chapa de aço com furos para amarração

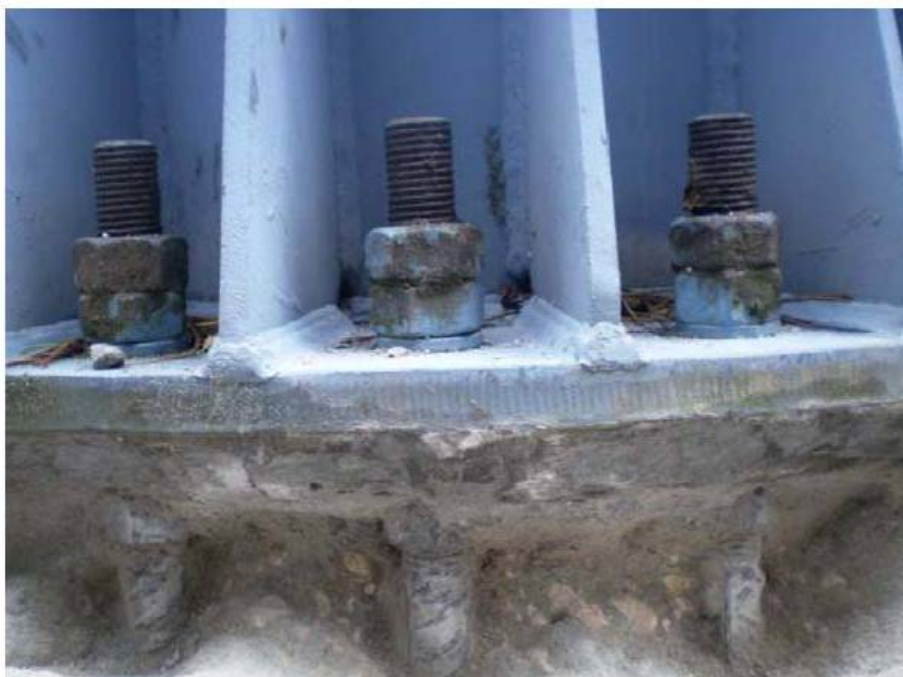
Fig. 67 – Base do poste: pormenor dos varões roscados sem deterioração por corrosão

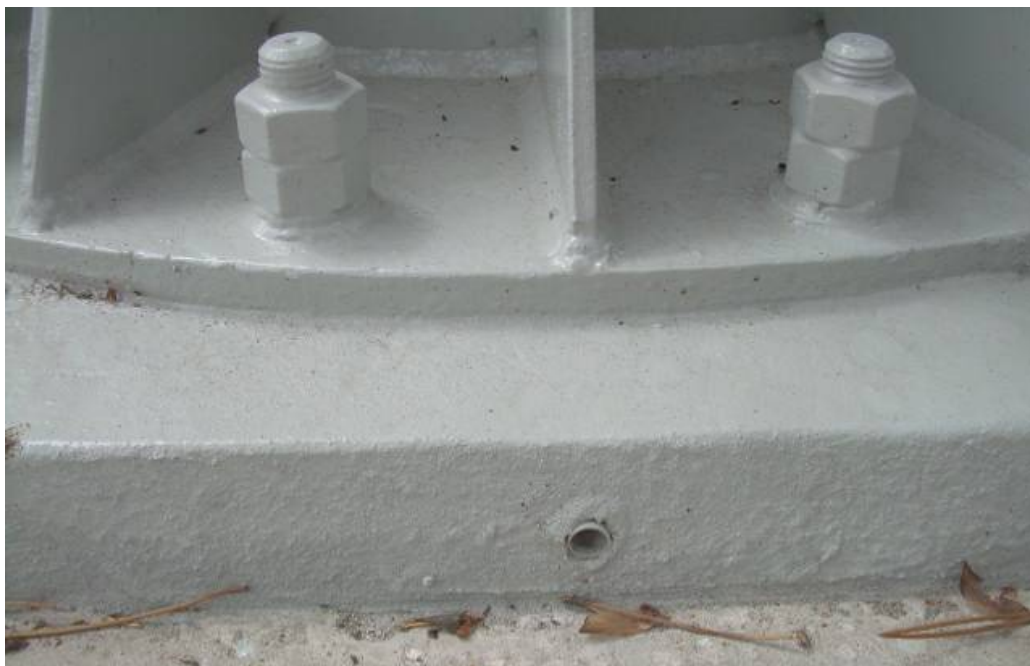
Fig. 71 – Vista do maciço com os tubos VD20

De forma a permitir o escoamento das referidas águas pluviais, colocaram-se em cada fase do maciço de betão, tubos VD20, com abertura para o exterior.

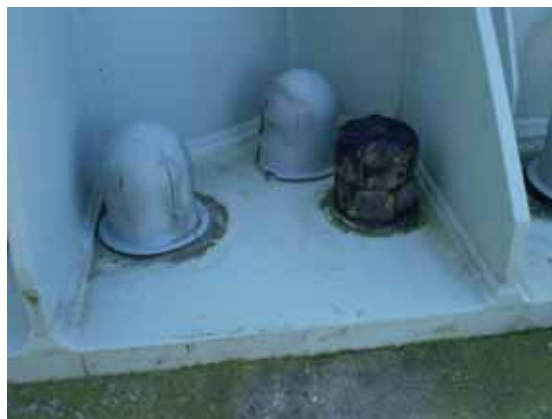
**Foto 5:** Aspecto de perno com porca e contra porca na ancoragem da chapa de base com sob copo com massa de protecção

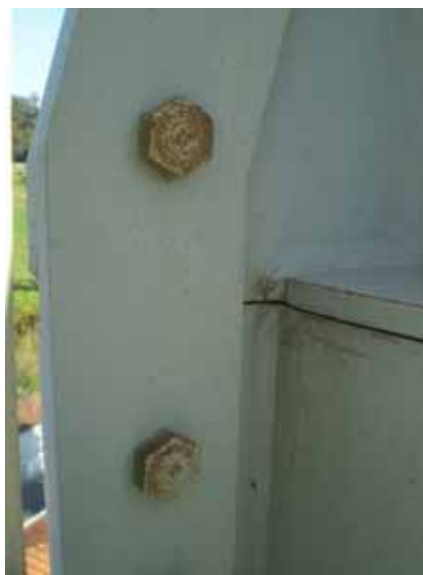
**Foto 9:** Pormenor de ligações aparafusadas com oxidação entre 2º/3º troço.

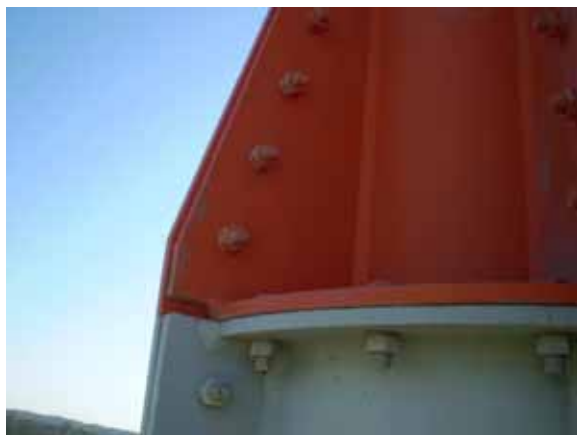
**Foto 10:** Aspecto de ligações aparafusadas e junta de flanges entre o 3º e 4º troço. Pintura na zona de flanges a exfoliar.

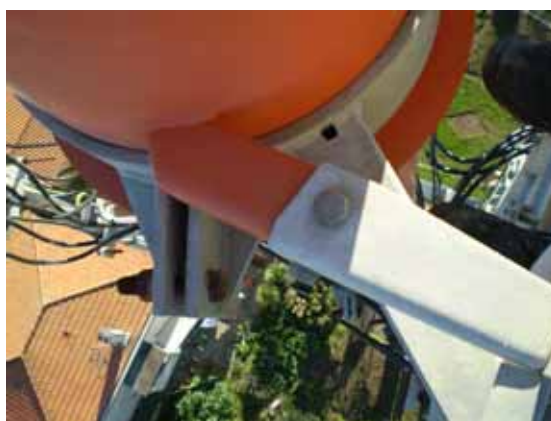
**Foto 13:** : Vista de aparafusamento de anel de fixação (superior) de braços de suporte de antenas com oxidação ferrosa.

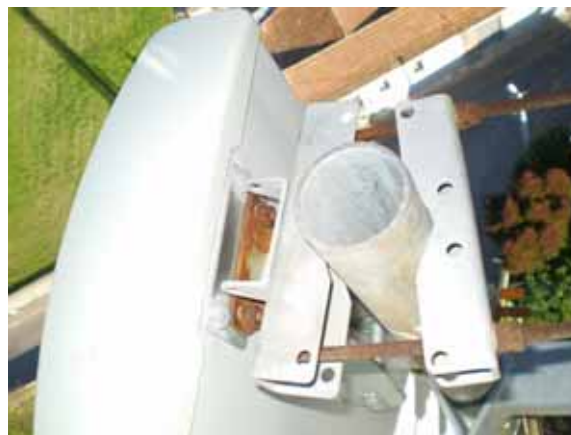
**Foto 19:** Pormenor de fixações no topo de antena de painel Powerwave com oxidação ferrosa.

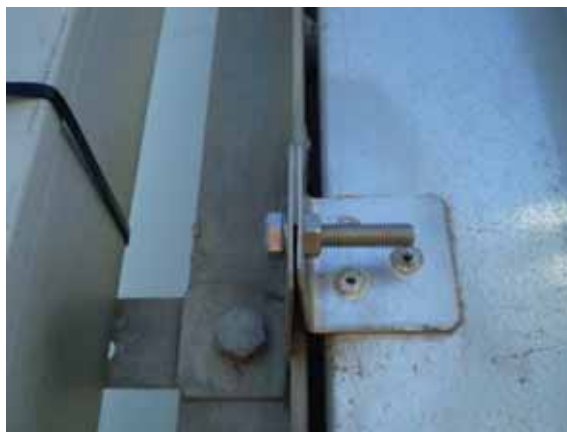
**Foto 25:** Pormenor de lingueta para fecho com cadeado com fixação com parafuso e porca. Cadeado inexistente.

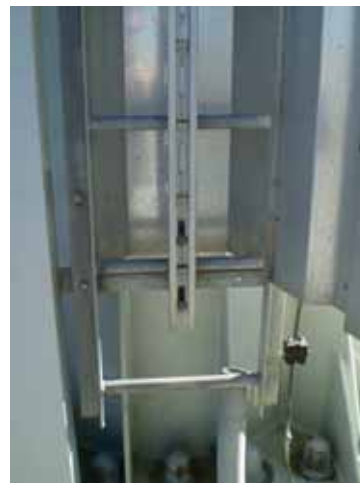
**Foto 27:** Pormenor de início de trilho guia sem batente inferior.

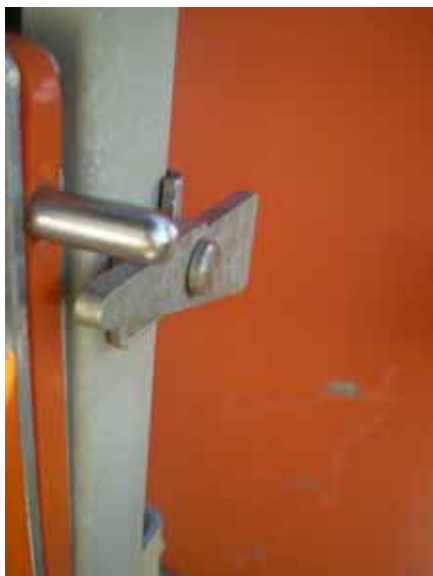
**Foto 28:** Pormenor de batente superior sem mola de fecho automático.

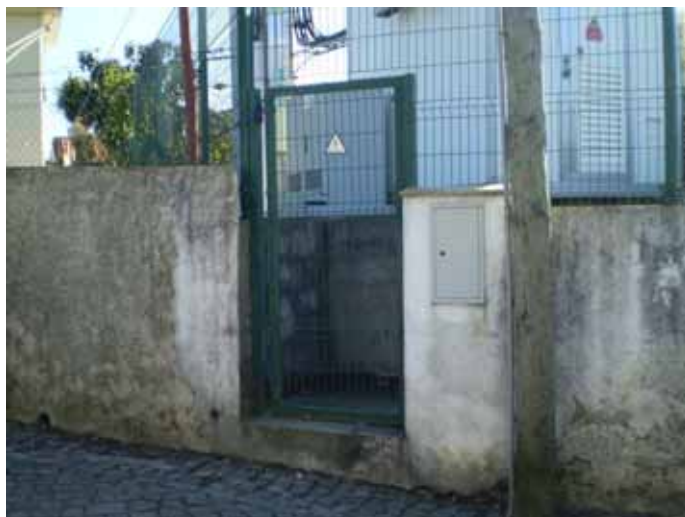
**Foto 30:** Entrada do "site" sem sinalética de segurança.

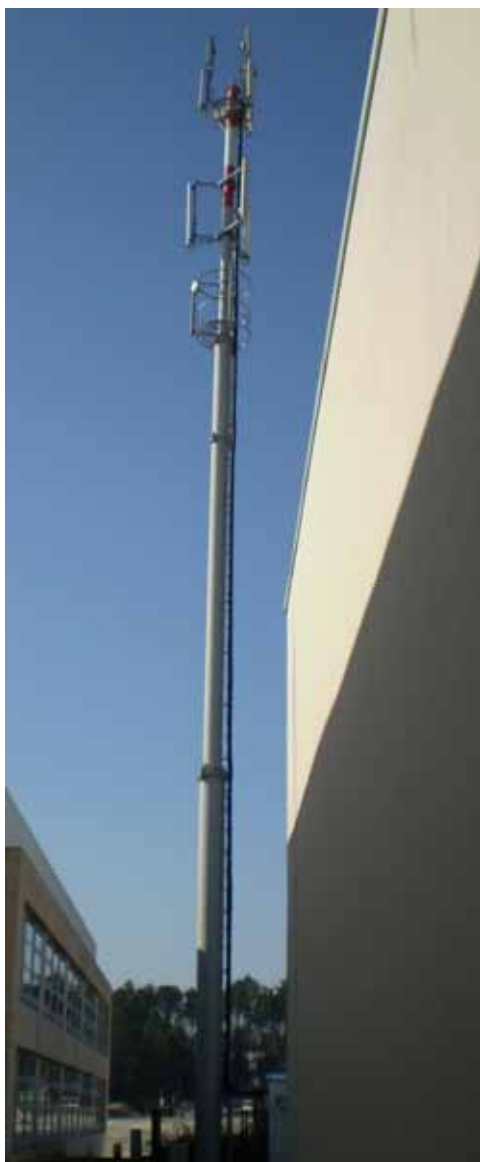
**Foto 1:** Vista geral da torre, Anotamos falta de verticalidade a partir de 2º troço.

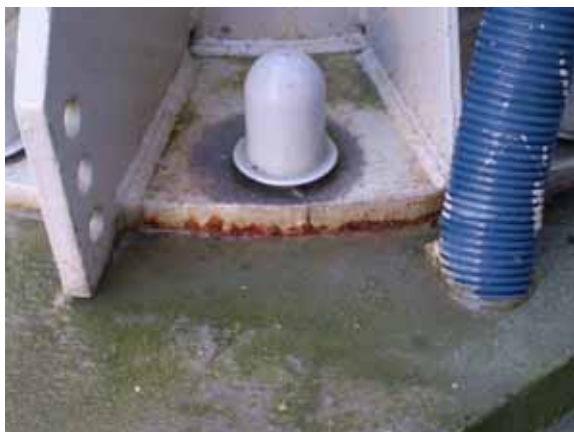
**Foto 4:** Pormenor de oxidação nos bordos da chapa metálica da base da torre.

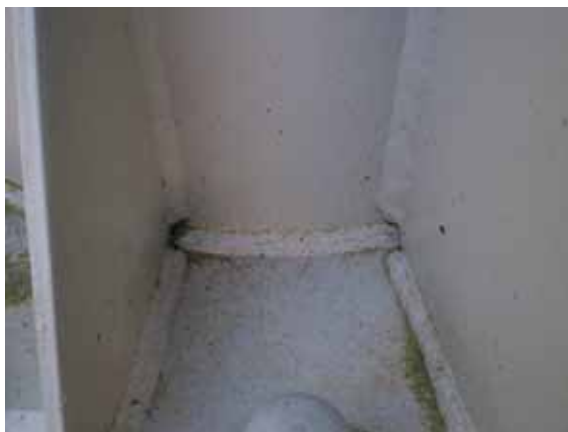
**Foto 5:** Aspecto de cordões de soldadura na base metálica da torre. Pontos de oxidação provocadas por limalhas.

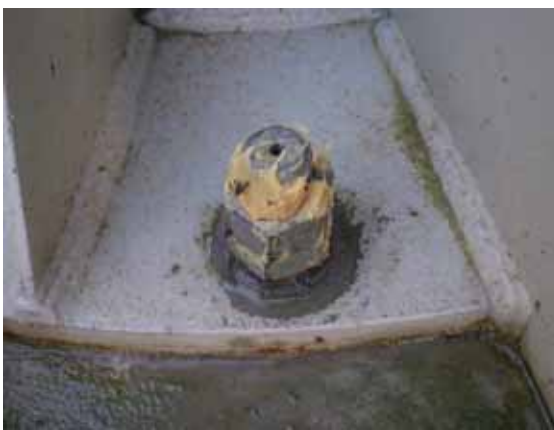
**Foto 7:** Aspecto de perno de com porca e contra porca na ancoragem da chapa com massa de lubrificação.

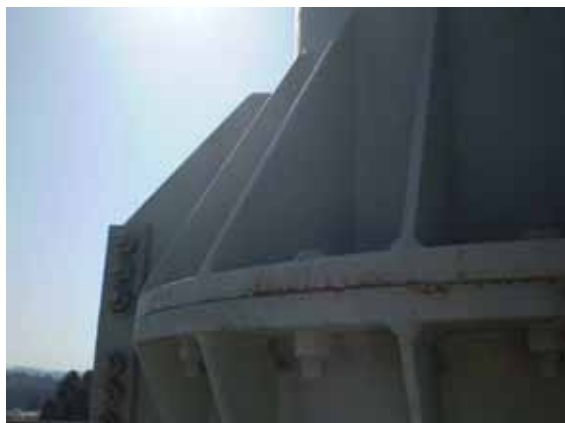
**Foto 8:** Aspecto da junta de flanges de união 1º/2º troço, pontos de oxidação os bordos de flanges.

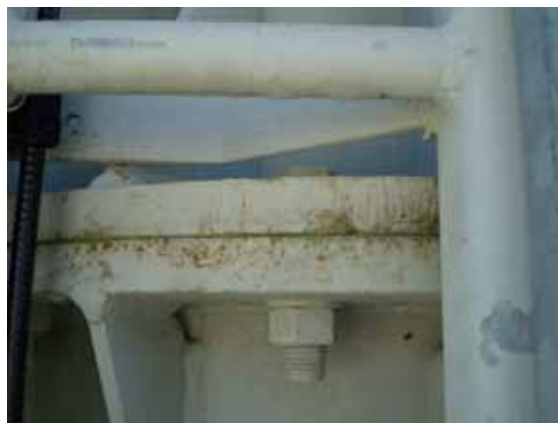
**Foto 9:** Pormenor de junta de flanges de união (1º/2º troço), ajustada.

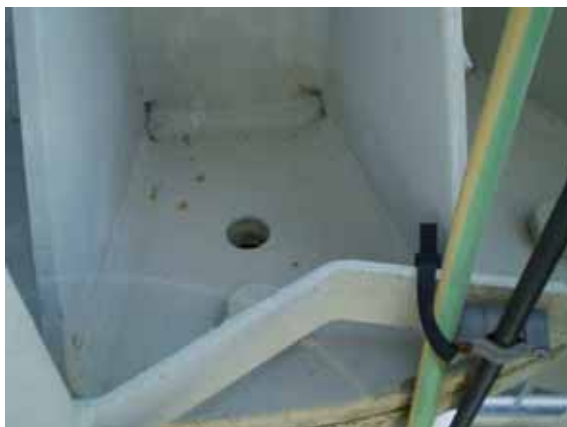
**Foto 10:** Vista de furacão na flange inferior do 2º troço.

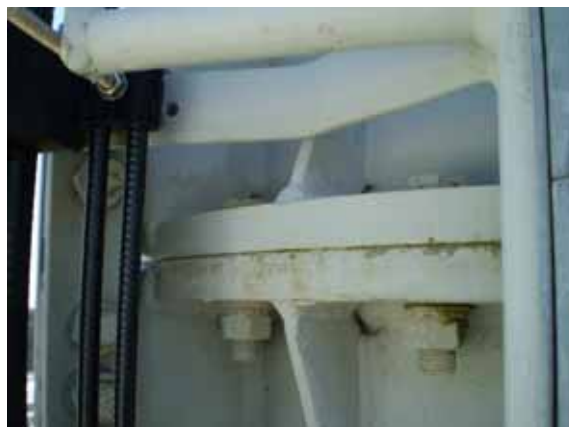
**Foto 11:** Aspecto de junta de flanges de união entre 2º e 3º troço.

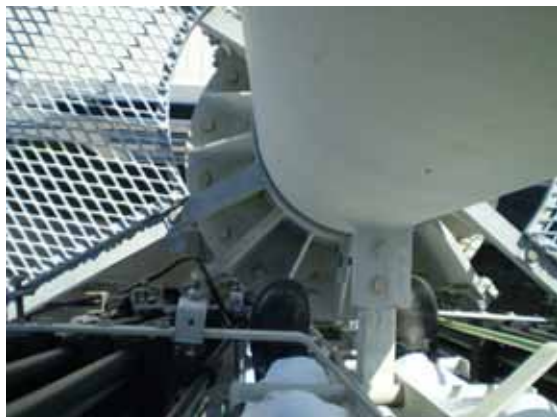
**Foto 12:** Vista de cima de flange inferior do 4º troço.

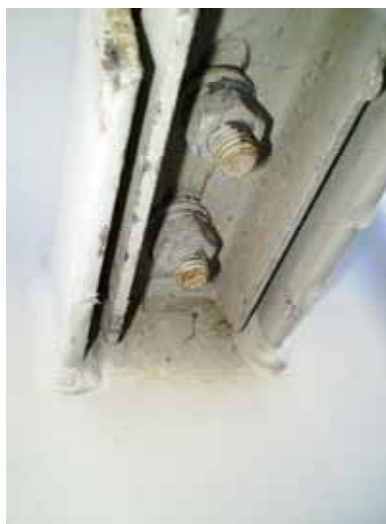
**Foto 13:** Pormenor de aparafusamento de elemento de apoio de fixação de escada.

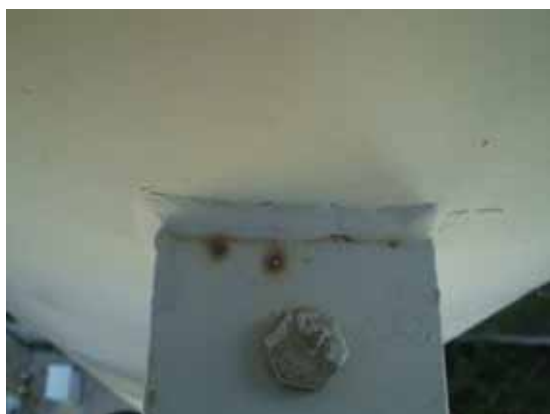
**Foto 14:** Vista superior de aparafusamento de elemento de apoio de fixação de escada.

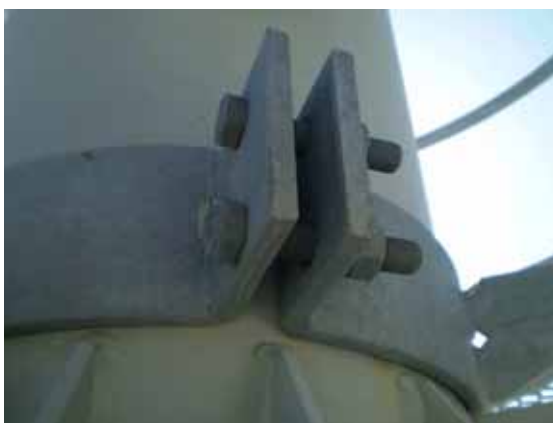
**Foto 15:** Pormenor de aparafusamento em anel de plataforma circular já no 4º troço.

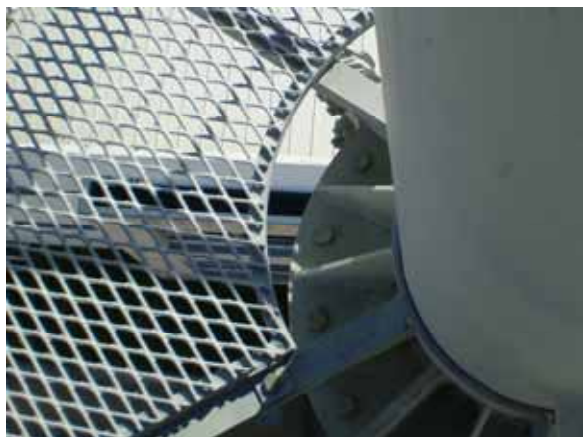
**Foto 16:** Aspecto de fixação de gradil em rede distendida a elemento soldado a anel de fixação.

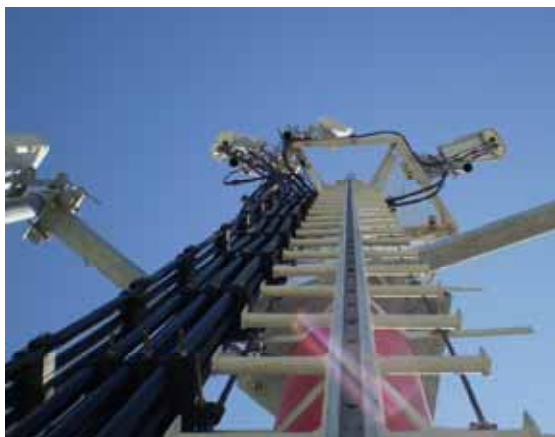
**Foto 17:** Vista de plataforma superior de forma hexagonal e cantoneira de bordadura limitando acesso a plataforma.

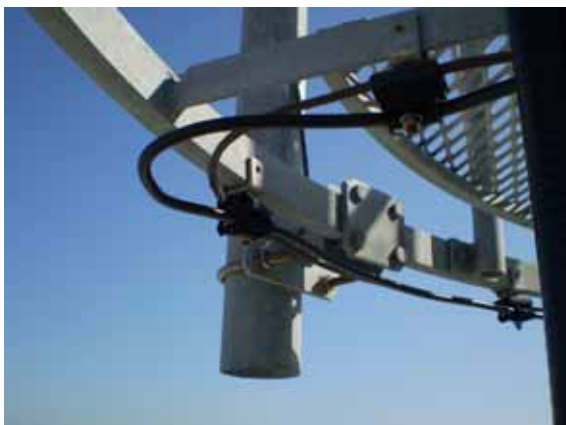
**Foto 20:** Aspecto de fixação de tubo de suporte da antenas em anel de bordadura de plataforma circular (inferior).

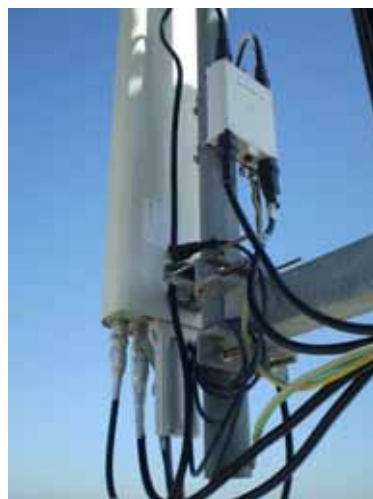
**Foto 21:** Pormenor de fixações de base de antena TMN.

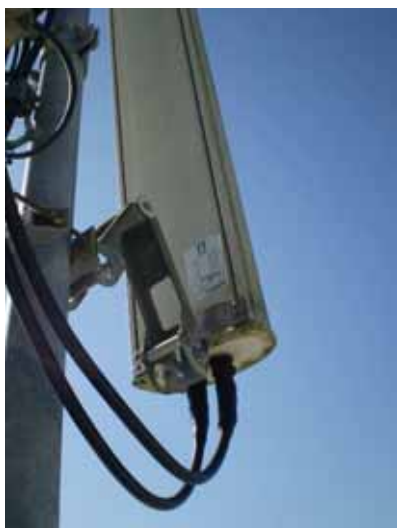
**Foto 22:** Vista de antena de painel à cota de 38,70 metros.

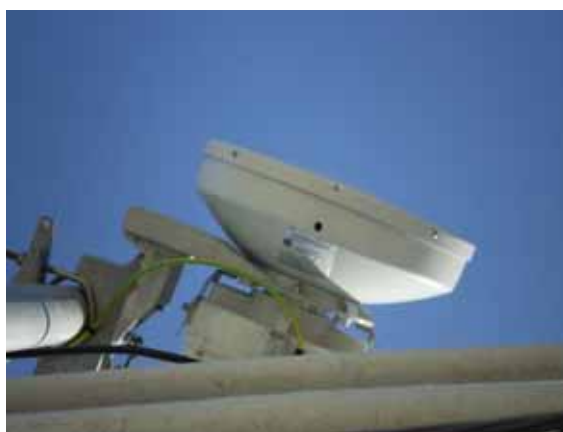
**Foto 23:** Vista de antena parabólica à cota de 40,60 metros.

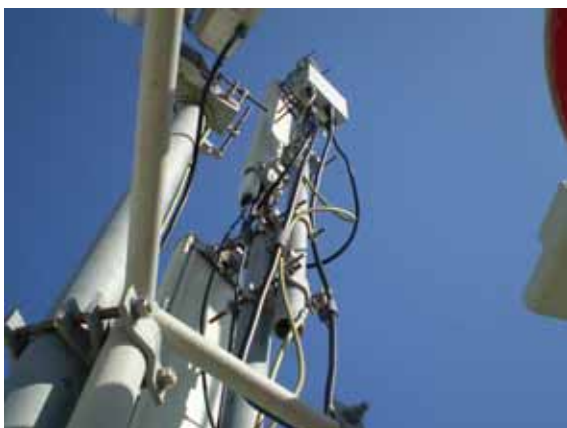
**Foto 24:** Aspecto de fixação de tubo de suporte de antenas a guarda corpo da plataforma superior. União entre tubos de suporte por abraçadeiras duplas.

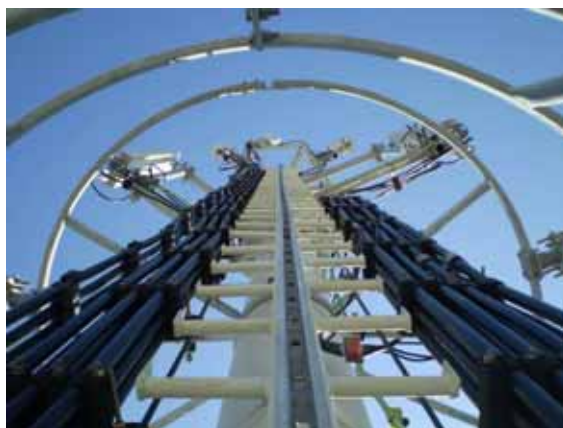
**Foto 25:** Aspecto geral das escadas com carril anti-queda e caminhos de cabos paralelos.

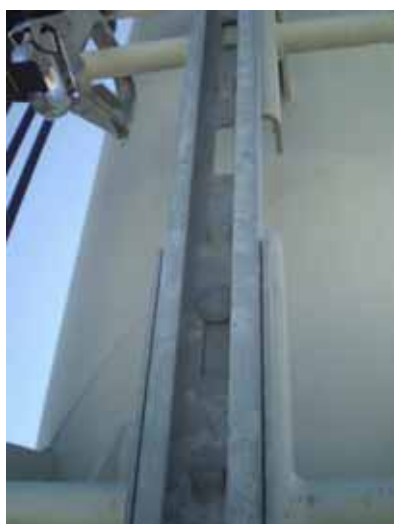
**Foto 26:** Aspecto de união entre fracções de escada com intervalo de 10 cm.

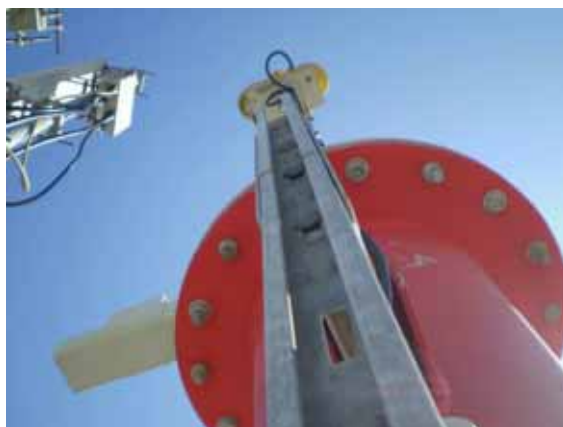
**Foto 27:** Pormenor de fixação de escada em ponto superior através de calha anti-queda sem reforço de longarina.

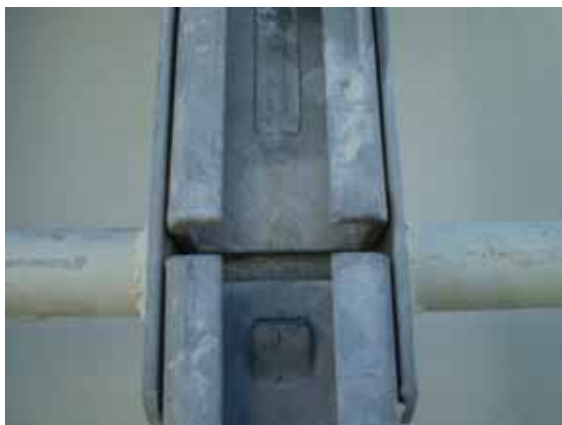
**Foto 29:** Pormenor de junta de união entre trilhos guia com junta superior a 5mm e sem fixação inferior de elemento de união.

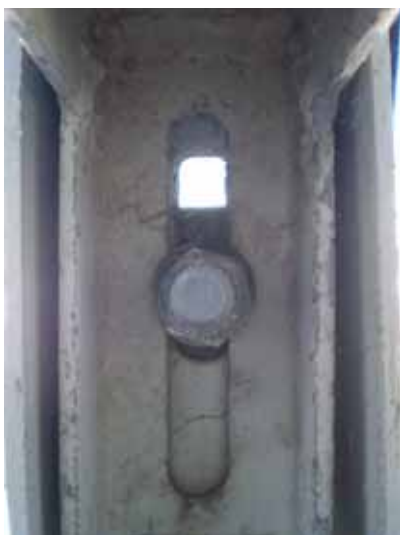
**Foto 30:** Aspecto de aparafusamento de fixação de escada e carril anti-queda, sem anilha anti-desaperto.
